BURG PETTINGEN | BUERG PËTTEN | CHÂTEAU DE PETTANGE

Allgemeine Informationen

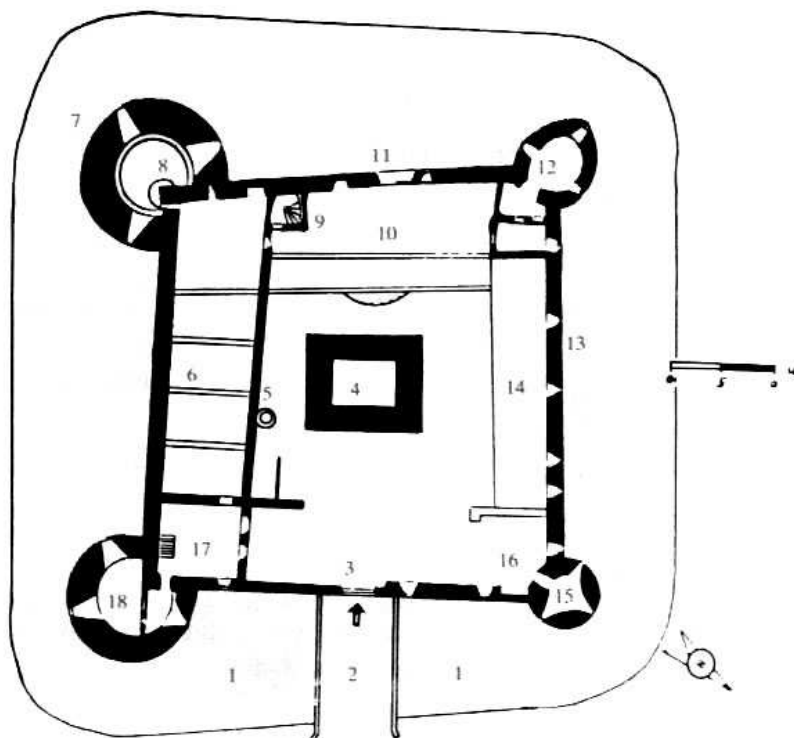
Grundriss

1. ehemaliger Wassergraben, ca. 15 Meter breit
2. (Zug-)Brücke
3. Renaissance-Pforte
4. Bergfried, 8,80 x 9,60 m, Mauerdicke 2,20 m, vermutliche Höhe 20-22 m
5. Brunnen, 30 m tief
6. Wohngebäude mit zwei Stockwerken
7. großer südlicher Eckturm (Anfang 16. Jh.)
8. Tourelle (Anfang 14. Jh.)
9. Treppenhaus
10. Wohnbau
11. Tor (neuzeitlich)
12. westlicher Eckturm, hufeisenförmig
13. Ringmauer (14. Jh.), spätere innere Umänderungen
14. Nebengebäude (Stallungen)
15. kleiner nördlicher Eckturm, vier Stockwerke, Kamin
16. Wachstube
17. Küchentrakt: Backofen, Ausgußbecken
18. großer östlicher Eckturm (15. Jh.): vier Stockwerke, davon das erste Stockwerk überwölbt, Vorratsraum, im Keller drei Kanonenschießscharten zum Bestreichen des Wassergrabens
19. Vorburg (heutiger Kapellenbering)

Bei der Burgruine handelt es sich um eine ehemalige Wasserburg, deren ca. 15 m breite Wassergräben heute trocken sind.
